# Resultado del seguimiento arqueológico y evolución histórica de la Casa Museo de San Juan de la Cruz (Caravaca de la Cruz)

## Results of the archaeological monitoring and historical evolution of the San Juan de la Cruz House Museum (Caravaca de la Cruz)

Francisco Manuel Peñalver Aroca<sup>1</sup>  
Museo Arqueológico de Cehegín, Cehegín, España  
Manuel Alejandro Moya del Amor<sup>2</sup>  
Arqueólogo profesional, Cehegín, España

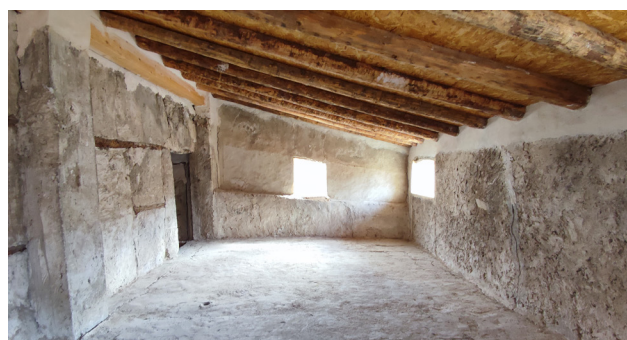
en cuestión se sustituyeron los rollizos de madera que hacían de viga por otros de igual material y el tablazón depositado sobre estos al interior del tejado se sustituyó por panel o tablero fabricado a partir de fibras de maderas y resinas sintéticas comprimidas (DM o MDF), mientras que al exterior se llevó a cabo el retejado completo utilizando teja de medio cañón (Fig. 2).

Figura 2. Resultado de la Intervención en las cubiertas de 2024.

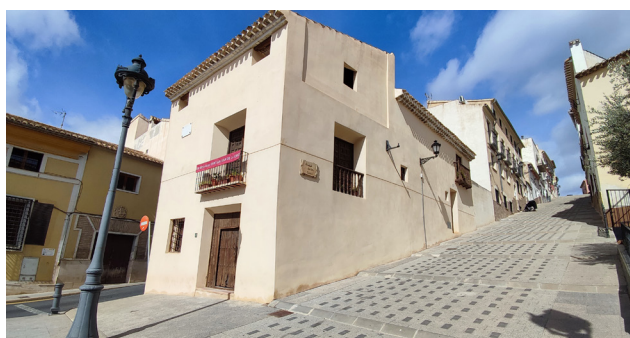
La fachada también había sido restaurada y vuelta a enlucir, con pasta de un color marrón claro en esta misma intervención citada, siguiendo la línea estética del entorno BIC en el que se sitúa el edificio, ya que se encuentra en las proximidades del templete, en cual

Figura 3. Estado actual del exterior del edificio.

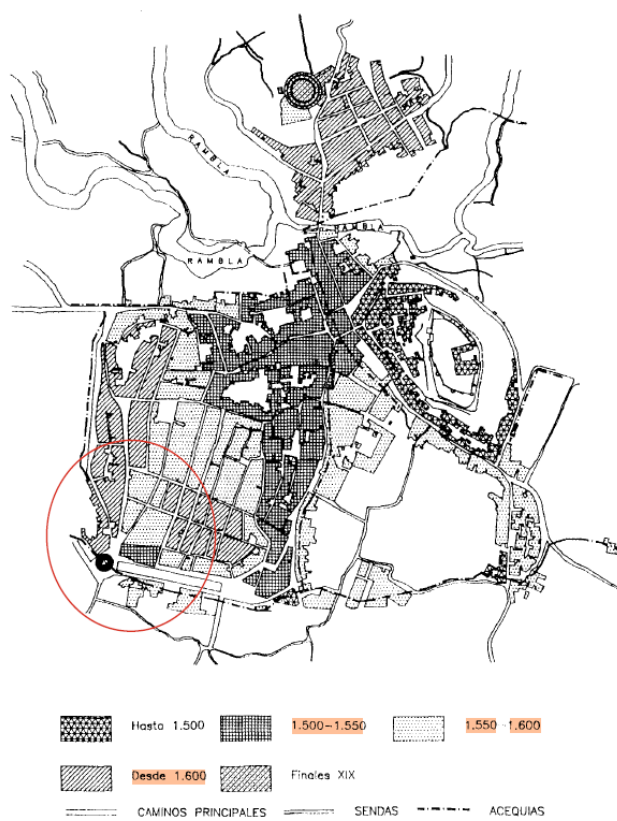
Figura 4. Mapa evolución casco urbano según Indalecio Pozo (1999).

En referencia al crecimiento poblacional que fue causa de la expansión urbanística, tal y como nos describe Sánchez entre finales del siglo XV y finales del s. XVI, la población del municipio creció un 483%<sup>9</sup>, destacando la reubicación de moriscos en el municipio de Caravaca de la Cruz, provenientes de las rebeliones de las alpujarras, tras la conquista de Granada, por lo que a principios del s. XVII estaríamos hablando de la existencia de unas 400 familias moriscas ya asentadas en el municipio, concretamente en los arrabales de nueva creación en el mismo, como es el Barrio del Pozo, el cual también había sido ocupado tradicionalmente por jornaleros<sup>10</sup> (Fig. 4).

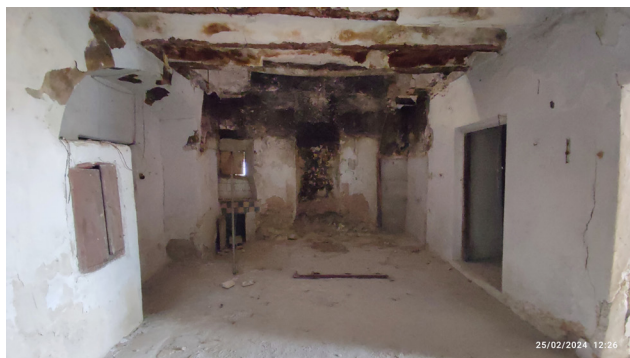
En su planta baja cuenta con un zaguán de entrada con gran portón de madera en la entrada principal, seguida de una estancia principal con chimenea de gran porte al uso de las de la zona, ocupando esta toda la extensión del lado menor de la habitación, un dormitorio principal en el lado derecho y frente a este, en el lado izquierdo, un pequeño despacho cerrado con amplia ventana al exterior, al fondo encontramos una cuadra o establo ubicado frente al zaguán, ya que esto facilitaba el paso de los animales de montura o trabajo hacia esta zona, por último encontramos un patio atravesando la cuadra, el cual se encuentra delimitado por una tapia con una gran puerta de acceso que da salida a la calle de los Ciruelos (Fig. 5, 6 y 7).

Figura 5. Estancia de la chimenea en la planta baja.

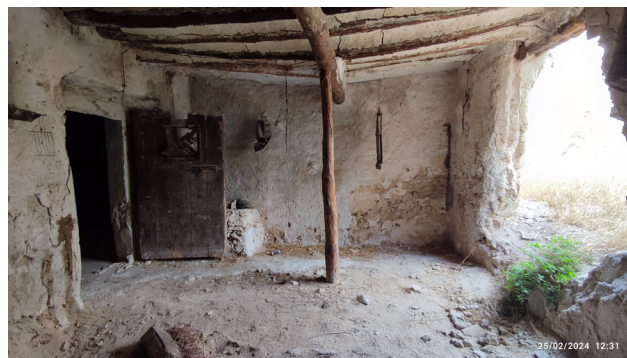
Figura 6. Establo o cuadra en la planta baja.

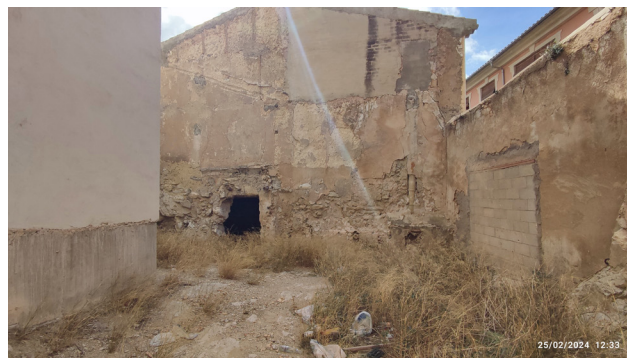
Figura 7. Vista del estado del patio previo a la intervención.

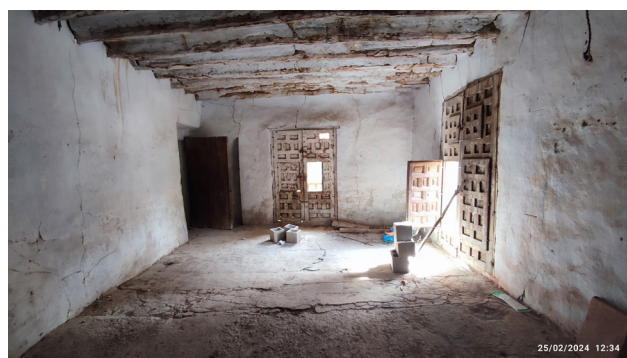
En la primera planta y subiendo las escaleras, destaca un salón principal con doble balconada de gran porte y con carpintería noble de cuarterones con herrajes en los ventanales del mismo, junto a una estancia auxiliar que serviría como posible dormitorio para otros miembros de la familia o del servicio en el

Figura 8. Estancia principal de la casa en la planta primera.

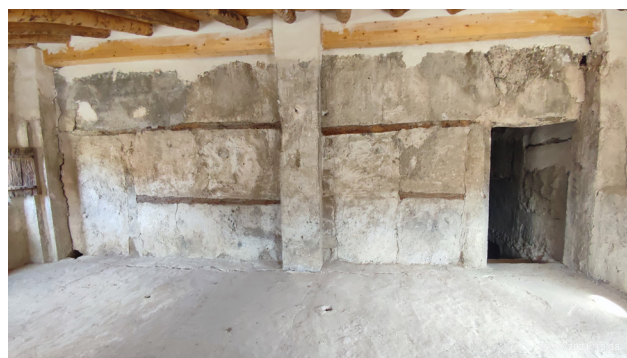
Figura 9. Ático en la planta segunda con trabas de madera vistas.

dispondrían los graneros y espacios secundarios para el servicio o almacenaje de la cosecha u otros enseres, estos espacios habitacionales destinados al almacenaje son conocidos en el lenguaje popular de la zona como “falsas”, al ser un espacio diáfano ubicado en la última planta entre el techo de la vivienda y las habitaciones destinadas a usos de carácter cotidiano en la planta inferior (Fig. 9).

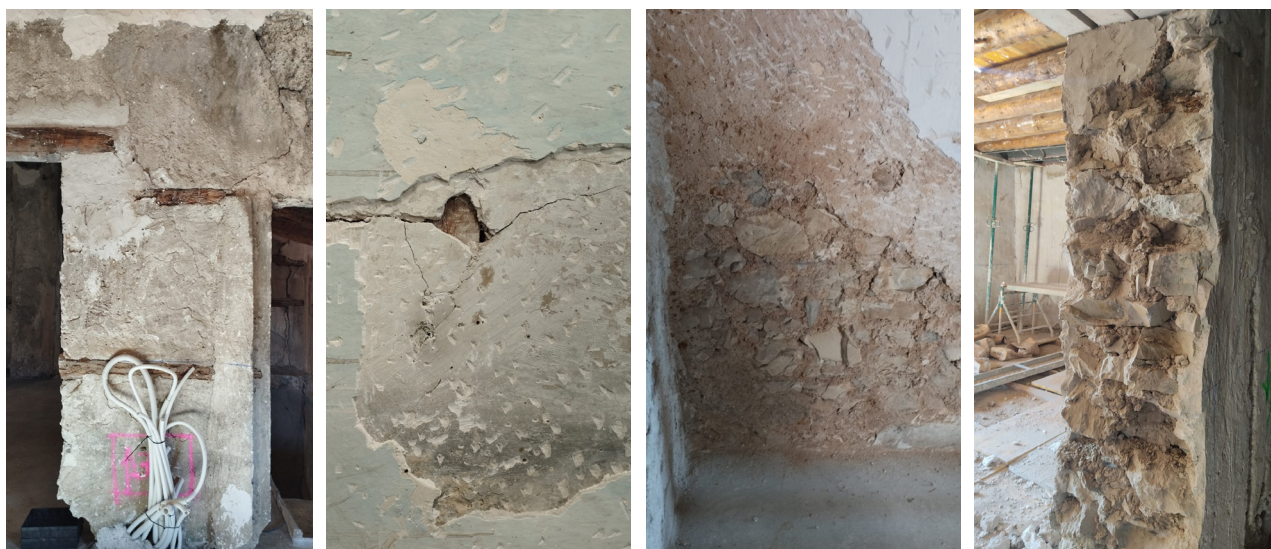
Figura 10. Variedad de técnicas constructivas documentadas en el inmueble (fotos 1-4).

En la abertura de dichos vanos observamos que había muros contruidos utilizando diferentes técnicas constructivas, como es caso del uso del tapial y de la mampostería de piedra caliza y rocas sedimentarias de poca consistencia por toda la casa, unidos estos elementos constructivos con mortero de cal con arena en algunos muros, mientras que en otros este material se sustituía por lagenas arcillosas conocidas como “greda”, que hacían las veces de cemento.

Otro elemento muy destacable y peculiar en la construcción de los muros es la utilización de trabas de madera y rollizos, que hacían las veces de tirantes y de refuerzos de dichos muros. Esta es una forma muy típica de construcción documentada en otros edificios en los siglos XV y XVI, y que aparecieron prácticamente en todas las estancias de la vivienda, decidimos que algunas de las trabas que fueron apareciendo en el picoteado y

limpieza de los muros quedaran vistas como prueba de esta técnica de construcción en la vivienda, ya que este es un elemento, como referíamos anteriormente, muy característico en las construcciones de los siglos XV y XVI, técnica que desaparece con la llegada del s. XVII, ya que su utilización resultaba relativamente costosa tanto en tiempo como económicamente (Fig. 10).

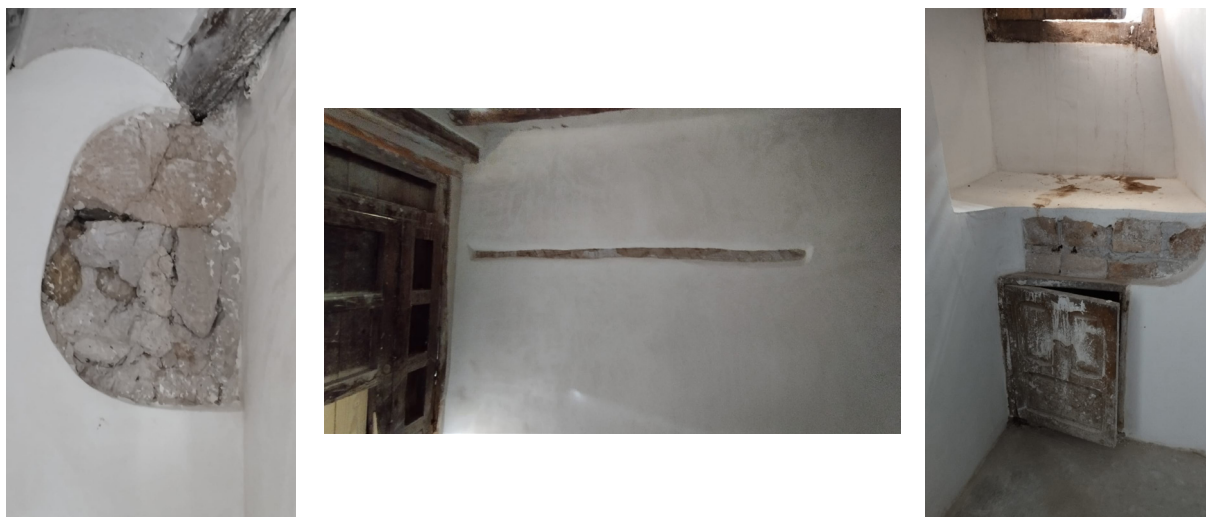
Figura 11. "Ventanas" arqueológicas (fotos 1-3).

En la línea de esta actuación recomendamos que en algunos de los muros de las estancias, las cuales iban a ser enlucidas en su totalidad, una vez terminada la restauración completa del inmueble, quedaran algunas catas o “ventanas” arqueológicas que mostrasen los materiales constructivos utilizados en el momento de su construcción, así como en otras constatar la presencia de varios niveles de enlucidos que progresivamente se le fueron añadiendo a la casa con el paso del tiempo, conforme estos muros se iban deteriorando y la casa se iba reocupando a lo largo de los años (Fig. 11).

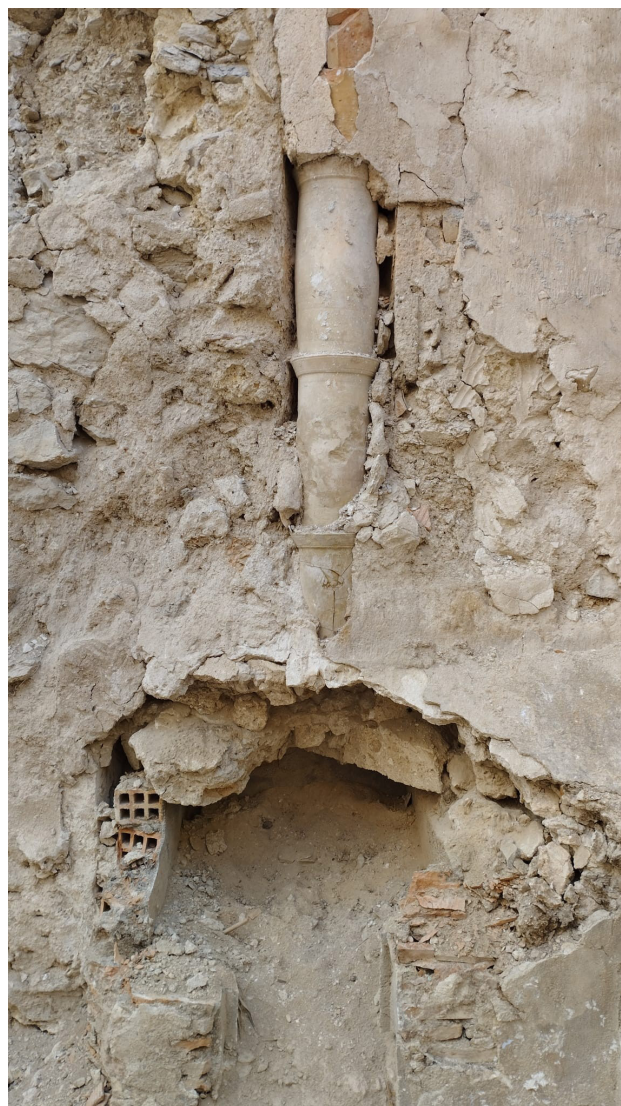
En los trabajos desarrollados en el exterior de la vivienda, concretamente limpiando y consolidando la fachada exterior que daba al patio, observamos la existencia de una canalización de cilindros cerámicos de unos 50 cm. de longitud por 25 cm. de diámetro encajados perfectamente unos con otros. Esta estructura tiene un desarrollo que recorre desde el piso superior hasta el nivel de suelo del patio en el que había un depósito, tratándose por tanto de una bajante cerámica de un retrete con su depósito para heces, el cual fue reparado continuamente hasta bien entrado el s. XX. lo que demuestra su utilidad y empleo hasta esa fecha.

Dicha canalización cerámica dada sus características corresponde con una infraestructura de finales del s. XVIII y principios del S. XIX, por lo que recomendamos su conservación ya que este tipo

Figura 12. Canalización cerámica s. XVIII.

de canalizaciones suponen una singularidad en su existencia y perdurabilidad en el tiempo en este tipo de viviendas (fig. 13), ya no solo en el ámbito local de Caravaca de la Cruz, sino en toda la comarca del Noroeste de la Región de Murcia (Fig. 12).

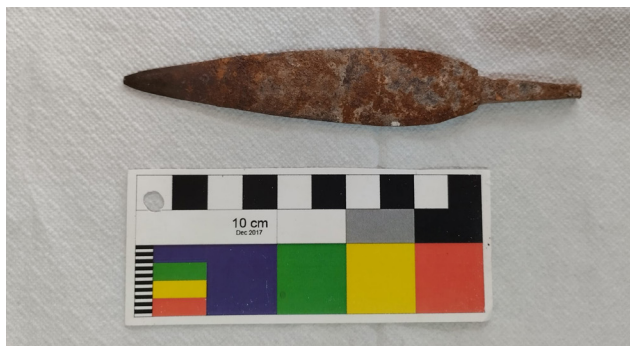
Siguiendo la descripción de materiales arqueológicos recuperados, al sustituir los forjados de la primera planta, ya que estaban en muy mal estado de conservación, apareció clavado en uno de los rollizos de madera una punta de lanceta, que según nos informaron especialistas del Museo del Ejército de Toledo, podría tratarse de una punta de lanceta típica de los siglos XV y XVI de tipología indeterminada, quedándose clavada en el madero al echar el forjado de yeso sobre este (Fig. 13).

Figura 13. Punta de lanceta.

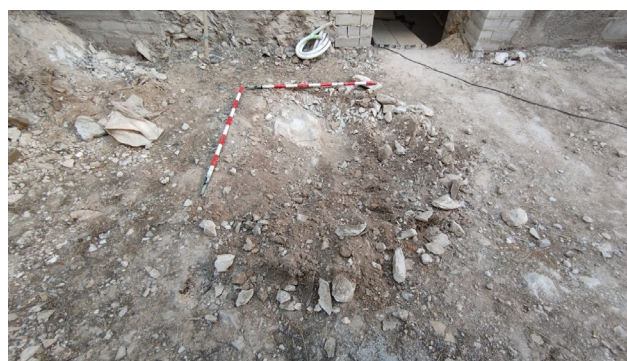
En cuanto a la intervención en el patio interior, la cual a priori parecía ser la de mayor significación a nivel arqueológico, resultó ser que se encontraba prácticamente limpio de escombros, por lo que el nivel geológico formado por rocas calizas sedimentarias, apareció en cuanto este espacio fue barrido y limpiado. Procediendo posteriormente, al tener constancia de la inexistencia de niveles arqueológicos, a la excavación del foso vertical para la instalación del ascensor, que estaba proyectado para mayor accesibilidad de los usuarios del futuro establecimiento museístico, el cual tiene unas dimensiones de 4 m. de largo por 3,50m. de ancho y una profundidad de 1,50m (Fig. 14 y 15).

Figura 14. Nivel geológico inicial una vez limpiado y retirado los escombros superficiales.

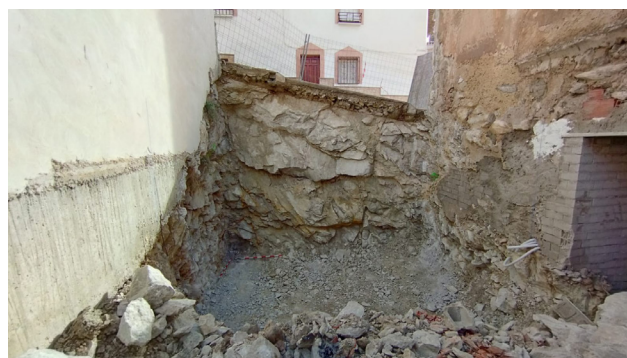
Figura 15. Excavación sobre niveles geológicos (margas sedimentarias) para hueco de ascensor.
