# La casa de los Góngora o “de las boticarias” en Cehegín: aproximación al estudio de sus técnicas constructivas y elementos singulares

## The Góngora (or “de las boticarias”) House in Cehegín: An Approach to the Study of Its Building Techniques and Distinctive Elements

Francisco Sandoval Gómez<sup>1</sup>  
Universitat Politècnica de València, Valencia, España

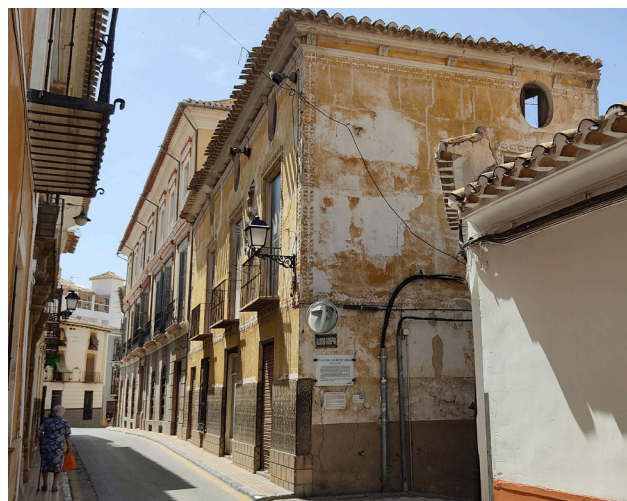
Figura 1. Vista de la casa de los Góngora desde la calle Mayor de Arriba (autor).

Uno de los edificios representativos de la arquitectura histórica de Cehegín es la vivienda que habitó durante varias generaciones la familia Góngora, un linaje de la oligarquía local del que, sin embargo, no se conserva emblema en el repertorio heráldico ceheginero. En el padrón de 1490 ya aparece Juan de Góngora como hidalgo en Cehegín<sup>2</sup>, y ocho años más tarde figura Diego de Góngora como alcalde de Moratalla en el censo de caballeros de cuantía<sup>3</sup>. Las Reales Provisiones del Consejo de Órdenes dan testimonio entre 1523 y 1536 de que Antón Bernal de Quirós de Góngora es vecino de Cehegín, al igual que sus parientes Miguel, Pedro y Alonso. En 1623 Alonso de Góngora y Quirós era alférez mayor de la villa de Cehegín cuando fue asesinado por Martín de Ambel, de manera que en el acta del 24 de junio de aquel año se pide que se entreguen a su padre las llaves de sus casas, sin mayor detalle que permita identificar de qué inmueble se trataba<sup>4</sup>. En los siglos XVIII y XIX sí se puede identificar el inmueble gracias a los protocolos notariales. Durante ese periodo los Góngora y su servidumbre habitaban la casa, la cual llegó a poseer un piano Pleyel<sup>5</sup>, lo que da cuenta de la prestancia y carácter señorial del inmueble. Ortega Bustamante<sup>6</sup> apunta que a principios del siglo XX el edificio fue una escuela regentada por la maestra Lucía García. Sin embargo, Hidalgo García<sup>7</sup> indica que dicha maestra ejerció entre 1902 y 1920 y hasta 1915 lo hizo en un local de la calle Andrés del Campo, por lo que en tal caso la casa no sería escuela por más de cinco años. En la actualidad el edificio se conoce popularmente como “casa de las boticarias” ya que durante buena parte del siglo XX las hermanas Ortega Lorencio residieron en ella tras haberla comprado su padre, el farmacéutico Telésforo Ortega y Rivas, y más tarde acogió la farmacia de Francisco Ortega Lorencio<sup>8</sup>. A finales de 2008 el ayuntamiento compró el inmueble y actualmente presenta un estado de progresivo deterioro (Fig. 1).

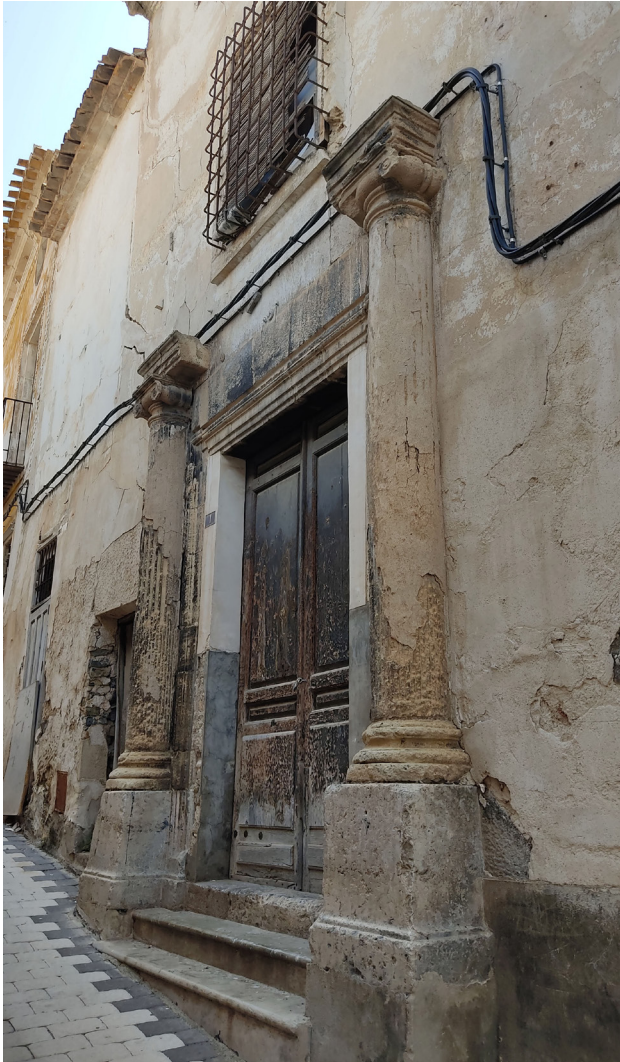
Figura 2. Portada del acceso principal (autor).

El acceso principal de la casa de los Góngora se ubica en la fachada noroeste (Fig. 2), recayente a la calle Alonso de Góngora, mientras que la fachada a la calle Mayor de Arriba corresponde a un volumen construido entre los siglos XVIII y XIX que ocupa el flanco noreste del patio. De esta manera, el edificio se engloba en tres fases establecidas por Peñalver Aroca: la torre medieval, la vivienda con patio de los siglos XVI/XVII y el volumen de los siglos XVIII/XIX incorporado a la vivienda que respondía a los nuevos gustos y necesidades de la época. Esta investigación asume dicha clasificación como punto de partida y profundiza en los materiales y las técnicas constructivas.

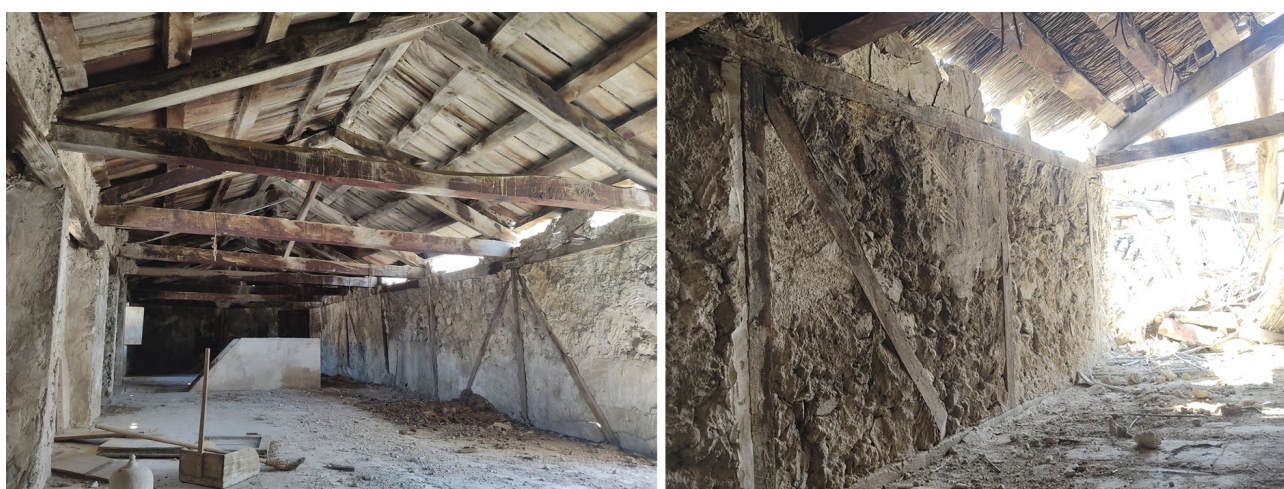
Figura 5. Izquierda: cubierta de la crujía noroeste. Derecha: cubierta de la crujía suroeste. (Autor).

cerchas de par y tirante con correas, también llamados cabios, que se cubren con entablado en la crujía noroeste y con cañizo en la suroeste (Fig. 5). Los pares están bien escuadrados y unidos a media madera en la cumbrera, una solución típicamente castellana que convierte la hilera en un cabio más que apoya sobre los pares.

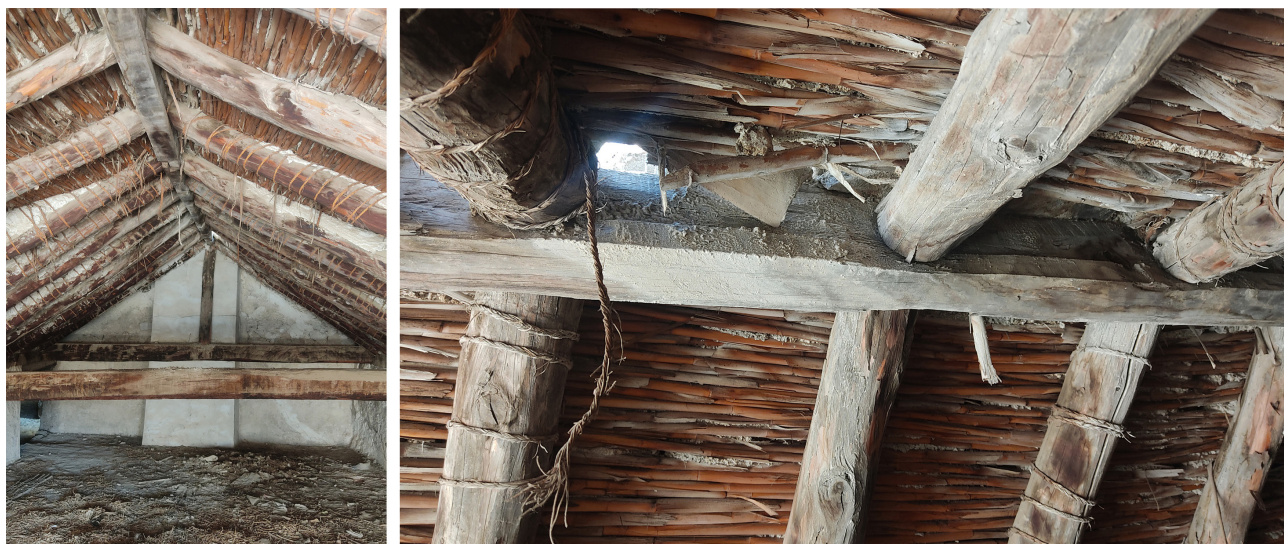
Figura 6. Cubierta de la crujía sureste. Izquierda: vista general. Derecha: detalle. (Autor).

de una vigueta con sus muescas. Se aprecian los toscos rebajes en la sección que se realizaron para encajar los rollizos (Fig. 6). Es importante señalar que la hilera no presenta ningún barniz ni pintura, por lo que no debe aventurarse que se trate de una vigueta reaprovechada proveniente de otra estancia. Al realizar un encargo de rollizos o viguetas para obra, era común desbastar, escuadrar o realizar las muescas antes de su recepción en obra, por lo que la hilera podría corresponder a un excedente de viguetas encargadas en la misma fase de ejecución de la cubierta.

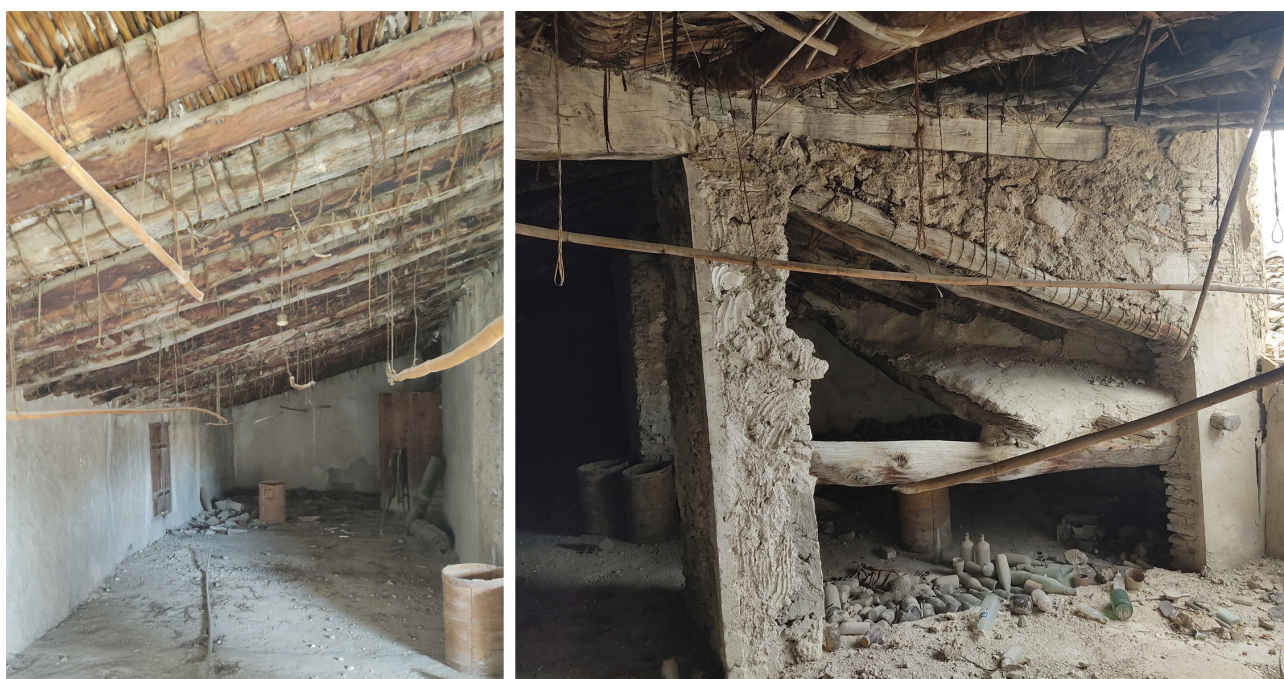
Figura 7. Cubierta del volumen edificado después del siglo XVIII. Izquierda: faldón recayente a calle Mayor de Arriba (7a). Derecha: a calle Alonso de Góngora (7b). Autor.

mientras que el contiguo distribuidor con escalera tiene un muro de carga de mayor espesor. Esto es debido a la diferente orientación de las viguetas del forjado en una y otra estancia, ya que el cerramiento del salón con chimenea no se corresponde con los entramados de la obra original. En cuanto a la cubierta, se resuelve de manera sencilla con par y picadero y simples rollizos que conforman un solo faldón, cubierto todo con cañizo (Fig. 7a). En los muros y uno de los pilares la factura es de mampuestos y yeso, aunque en la coronación del primer pilar y la factura completa del segundo aparece el ladrillo (Fig. 7b), obra que sugiere una reparación o reconstrucción posterior.

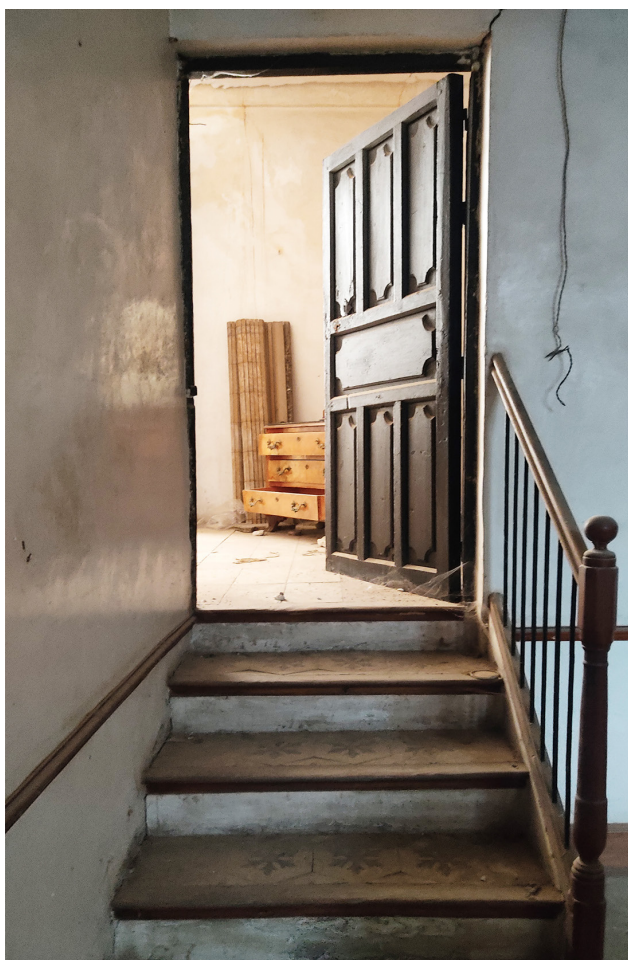
Figura 8. Paredes con acabado de yeso al jaboncillo (autor).

mientras que el segundo tiene motivos decorativos esgrafiados. En el interior algunas estancias tienen un acabado de yeso al jaboncillo de color blanco y aspecto brillante (Fig. 8). Esta terminación es característica de Cehegín, documentada por primera vez en el siglo XVIII, que probablemente nació en interiores sin pigmento y posteriormente comenzó a aplicarse en fachadas con diversas coloraciones<sup>12</sup>.

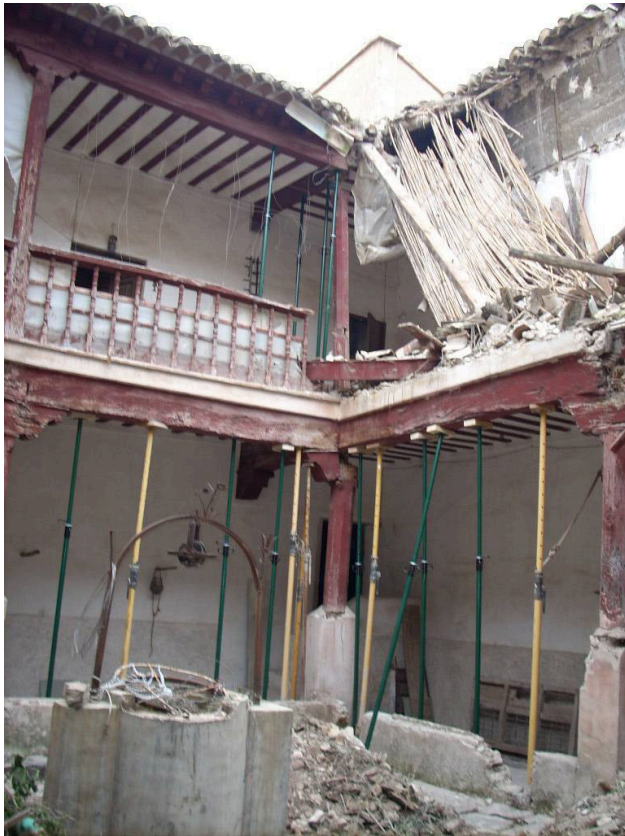
Figura 10. Esquina sur del patio antes de que colapsase por completo el corredor suroeste, en la derecha de la foto (Ayuntamiento de Cehegín).

las lesiones en el edificio, y si bien las filtraciones por agua de lluvia en la cubierta suponen un riesgo, resulta fundamental la estabilidad de los soportes del patio para no comprometer la integridad estructural de las crujías nobles del edificio original. En dicha crujía el colapso se inició en la cubierta del corredor (Fig. 10).
